## 定期点検報告書(予防点検/安全点検)

顧客名: 国立研究開発法人国立がん研究センター中央病院 様

装置名: MAGNETOM Vida

ID : 732-40015627-MR06

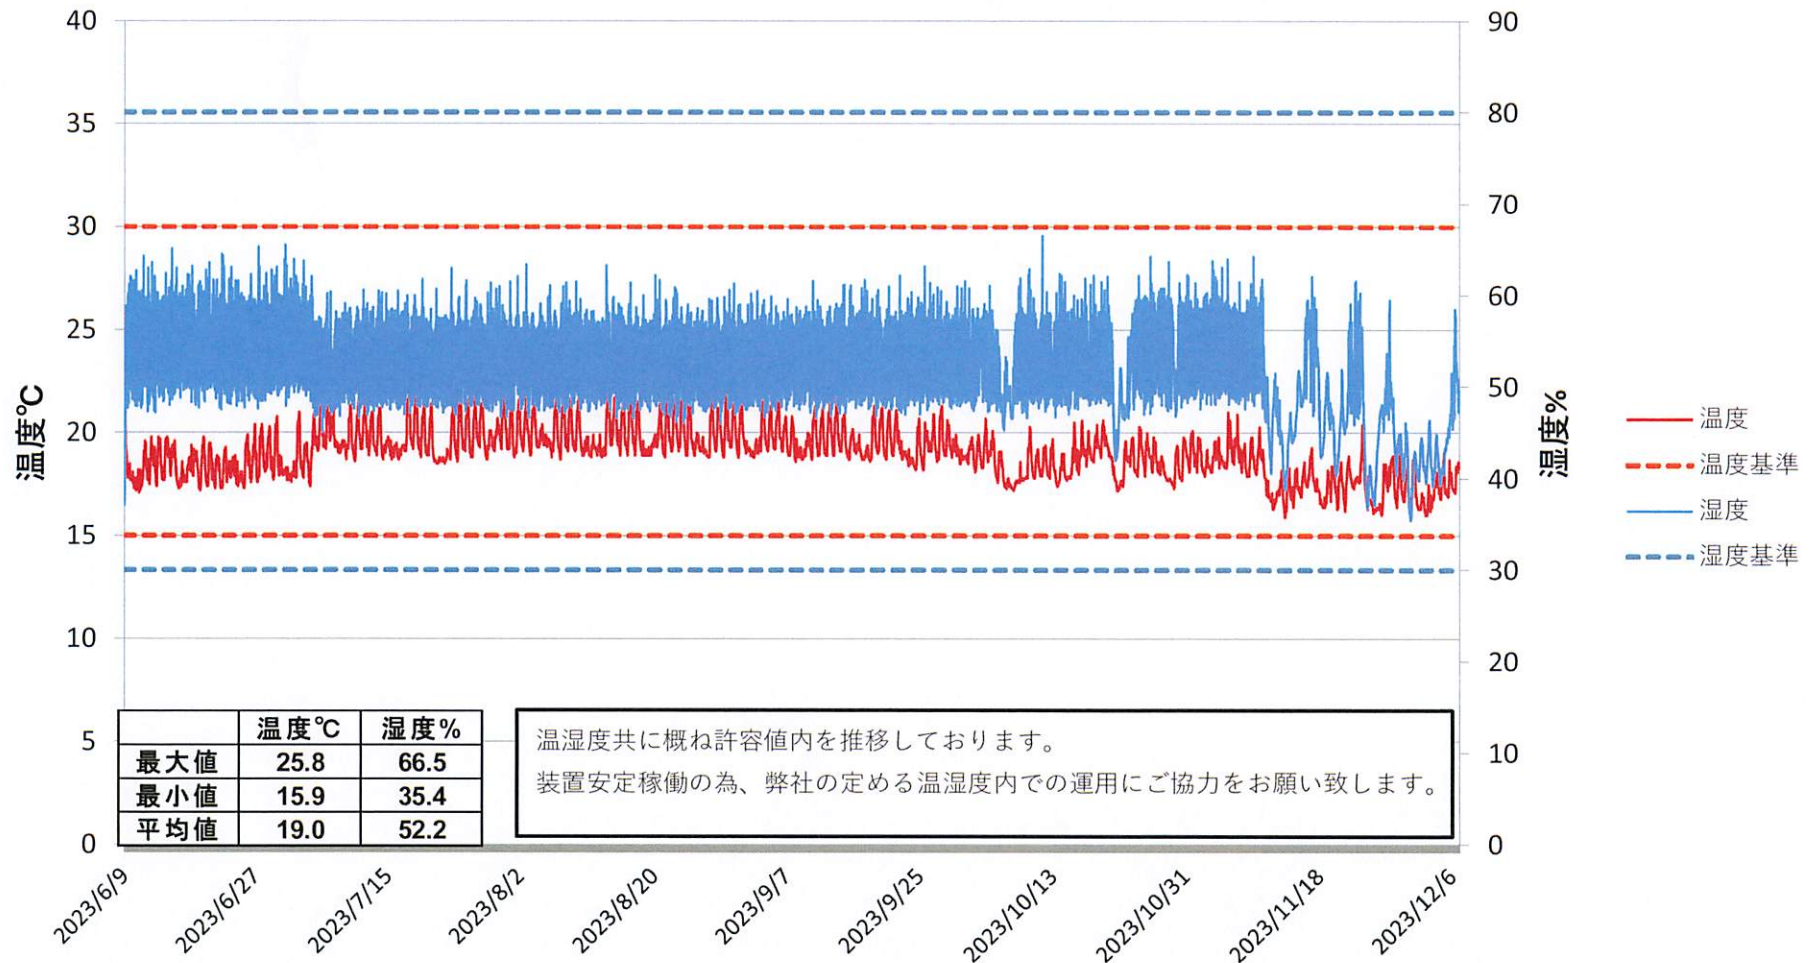
国立研究開発法人国立がん研究センター中央病院様 MAGNETOM Vida  
732-40015627-MR06 機械室 (サンプル期間: 2023/06/09 ~ 2023/12/07)

< 温度許容値: 15 °C ~ 30 °C      湿度許容値: 30 % ~ 80% >

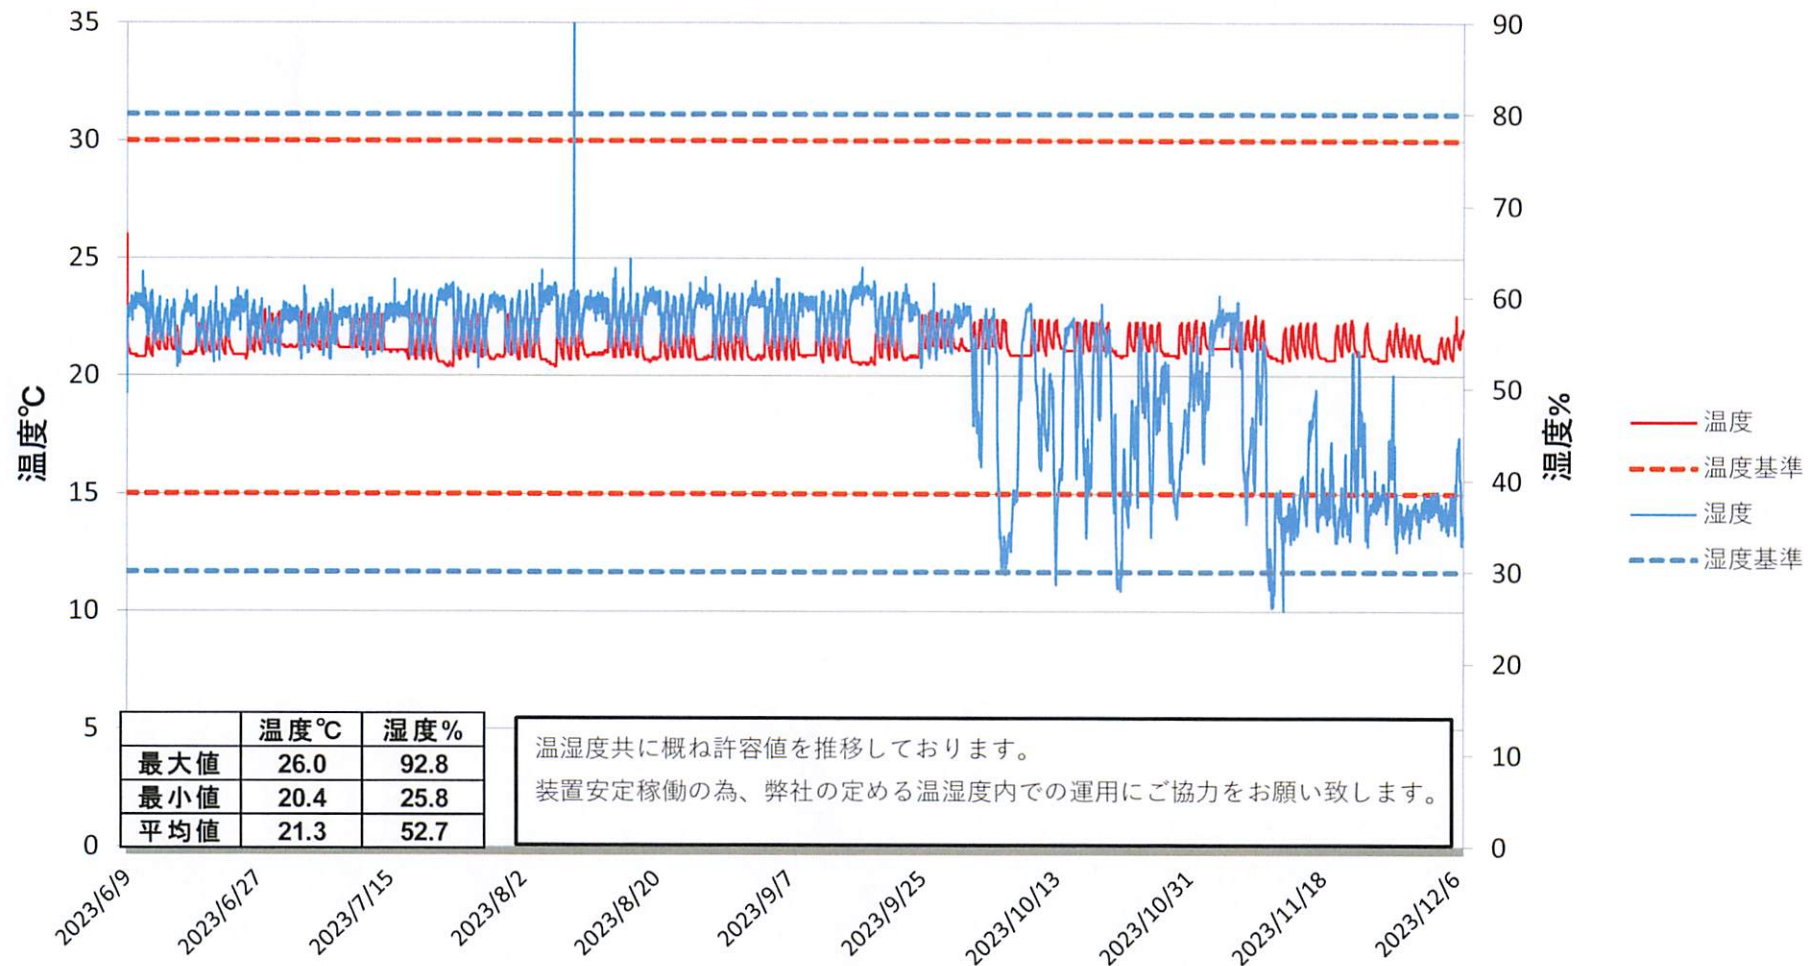
国立研究開発法人国立がん研究センター中央病院様 MAGNETOM Vida  
732-40015627-MR06 検査室 (サンプル期間: 2023/06/09 ~ 2023/12/07)

< 温度許容値: 15 °C ~ 30 °C      湿度許容値: 30 % ~ 80 % >
