定期点検報告書(予防点検/安全点検)

顧客名: 国立研究開発法人国立がん研究センター中央病院 様

装置名: MAGNETOM Vida

ID : 732-40015627-MR05

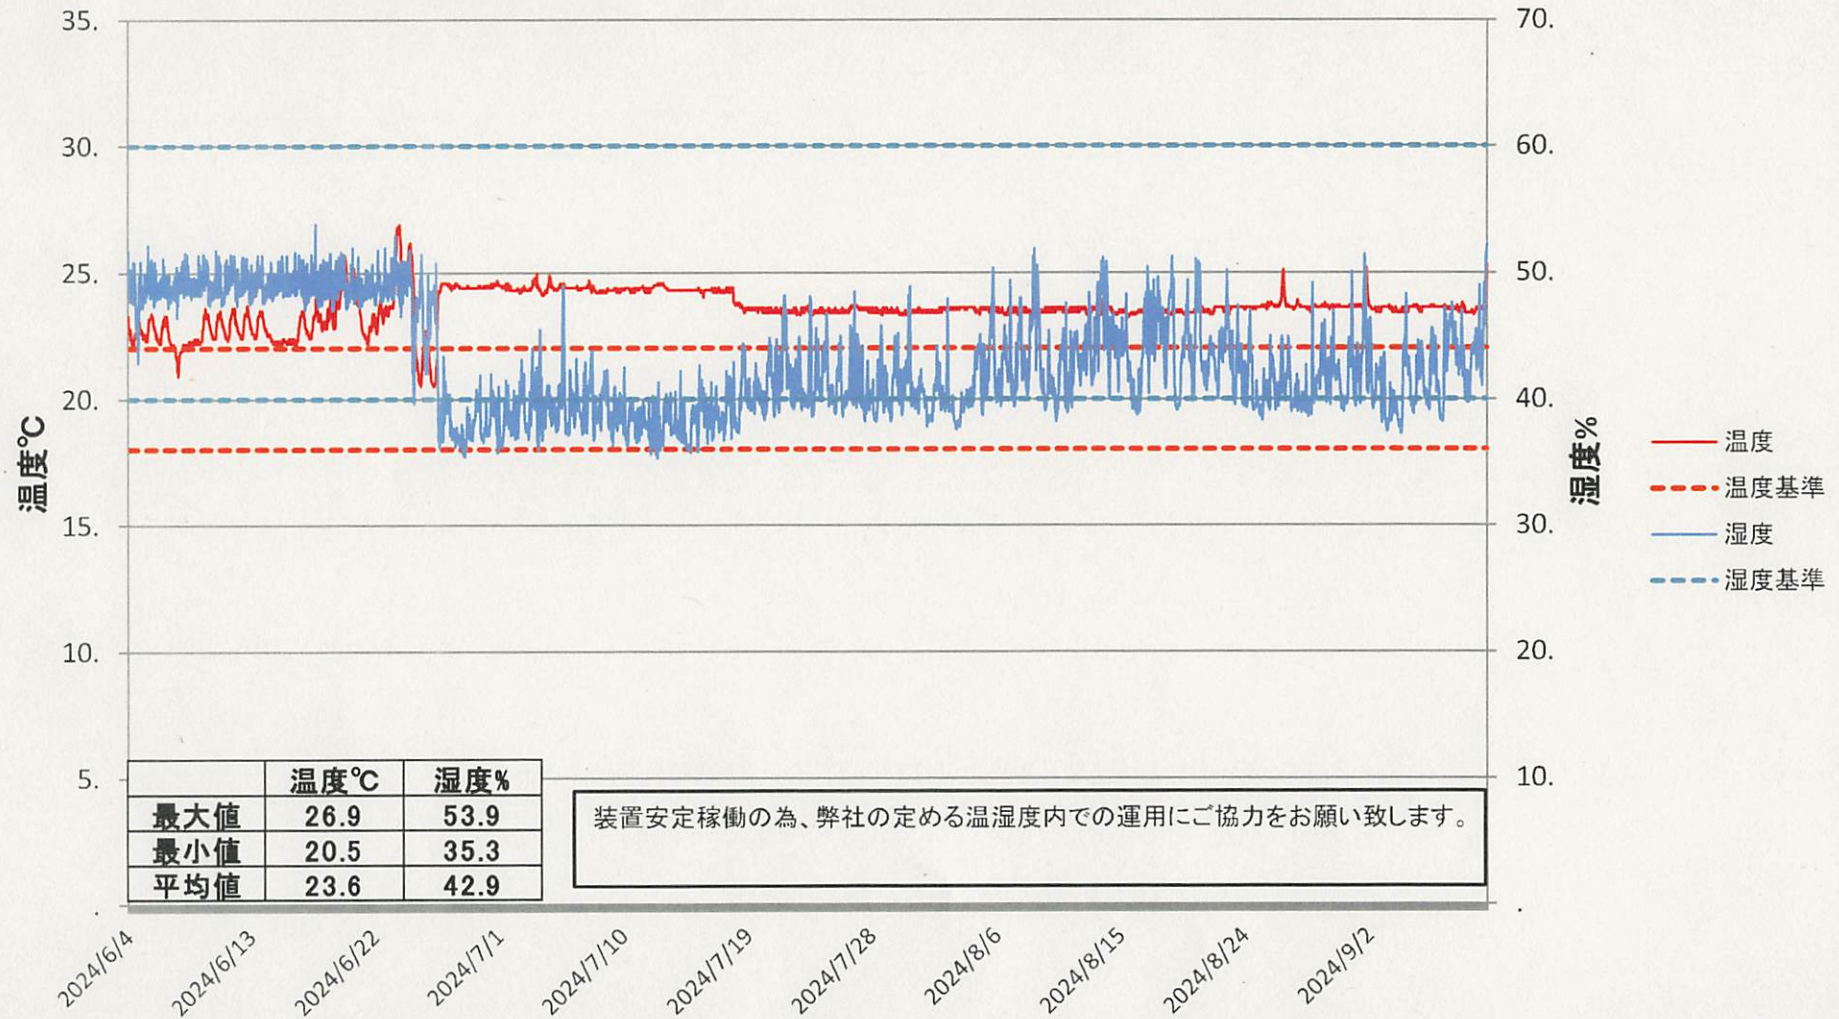
国立研究開発法人国立がん研究センター中央病院様 MAGNETOM Vida
732-40015627-MR05 検査室 (サンプル期間: 2024/06/04 ~ 2024/09/11)
<温度許容値: 18℃ ~ 22℃ 湿度許容値: 40% ~ 60%>

作業結果 : MRI室3
点検手順書に従い定期点検安全点検を実施しました。
【特記事項】
・エコブラ社による屋外チラーの点検実施し、現状の運転状態は良好との報告を受けております。
・マグネット停止ボタン(ERDU)の動作テストを実施致しました。動作良好です。
・緊急電源遮断回路(EPO)の動作テストを実施致しました。動作良好です。
・検査室温湿度計の電池が切れており9/11までのデータになります。電池交換により改善してります。
本日の点検作業におきまして異常となる箇所はございませんでした。
点検作業後、装置の立ち上げ直し及びテストスキャンを実施して、装置の正常動作を確認致しました。
