定期点検報告書(予防点検/安全点検)

顧客名: 国立研究開発法人国立がん研究センター中央病院 様

装置名: MAGNETOM Avanto fit Upgrade

ID : 732-40015627-MR07 シリアル番号: 169857

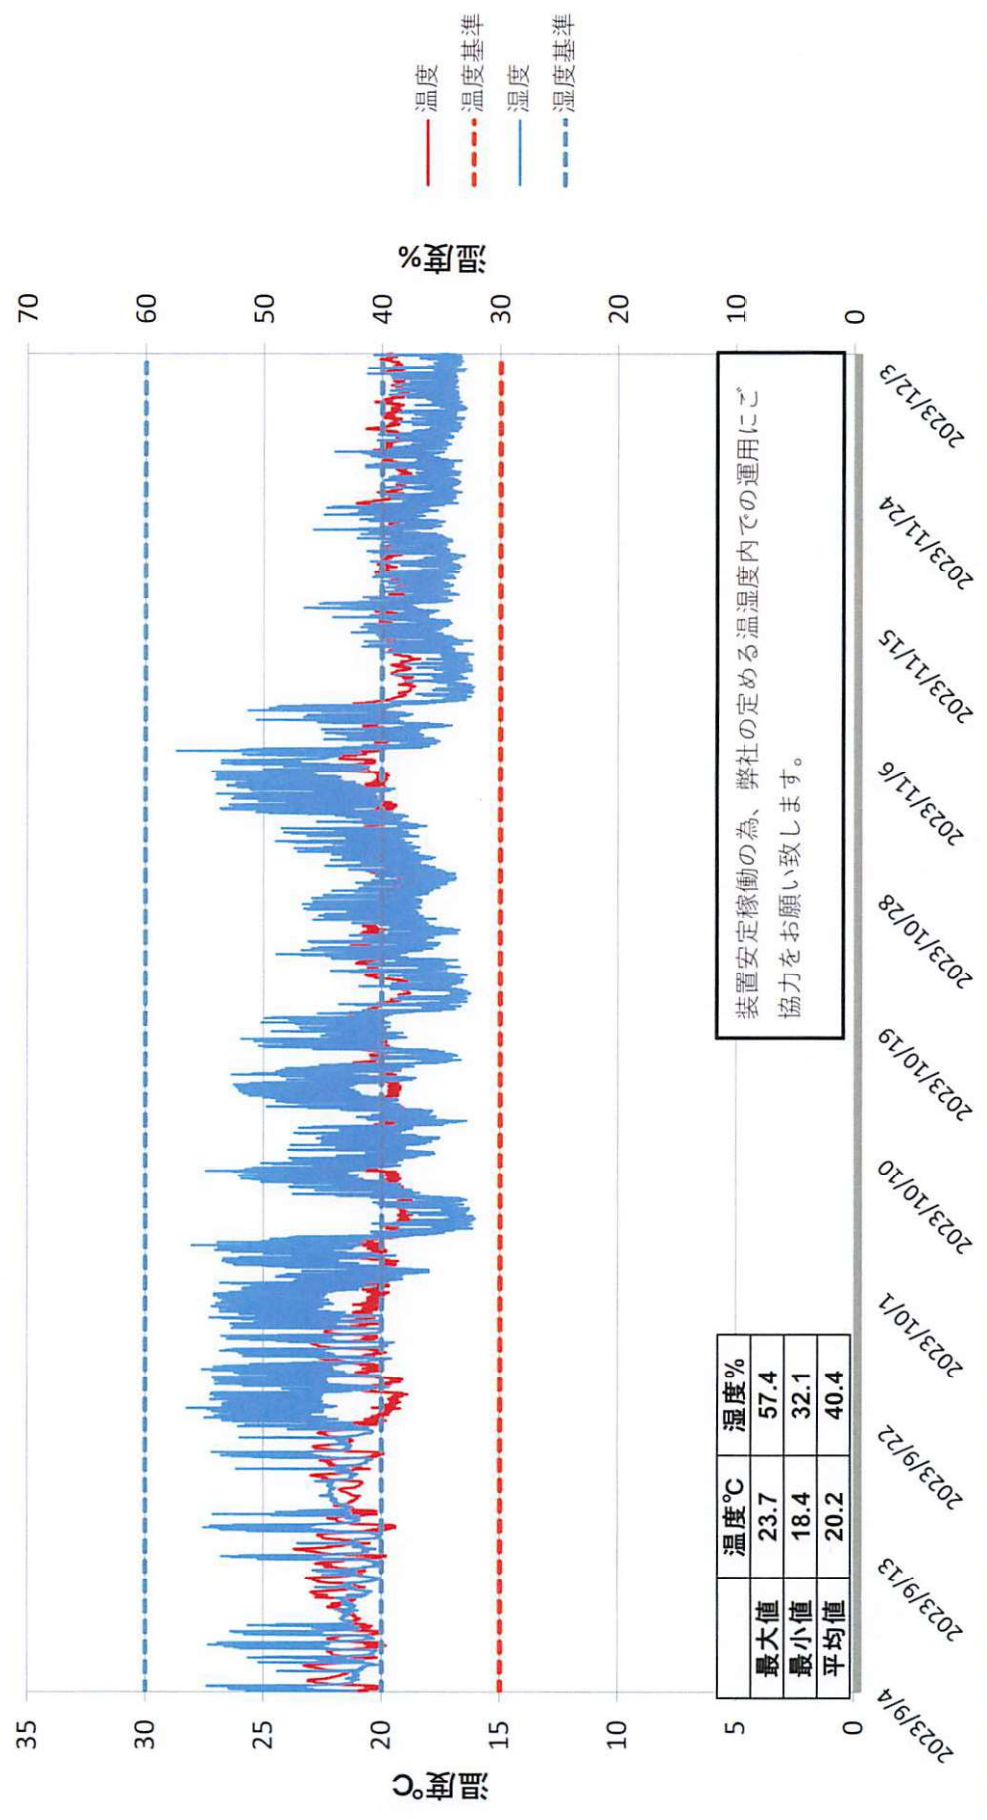
732-40015627-MR07 機械室 (サンプル期間: 2023/09/04 ~ 2023/12/04)

< 温度許容値: 15 °C ~ 30°C 湿度許容値: 40 % ~ 60% >

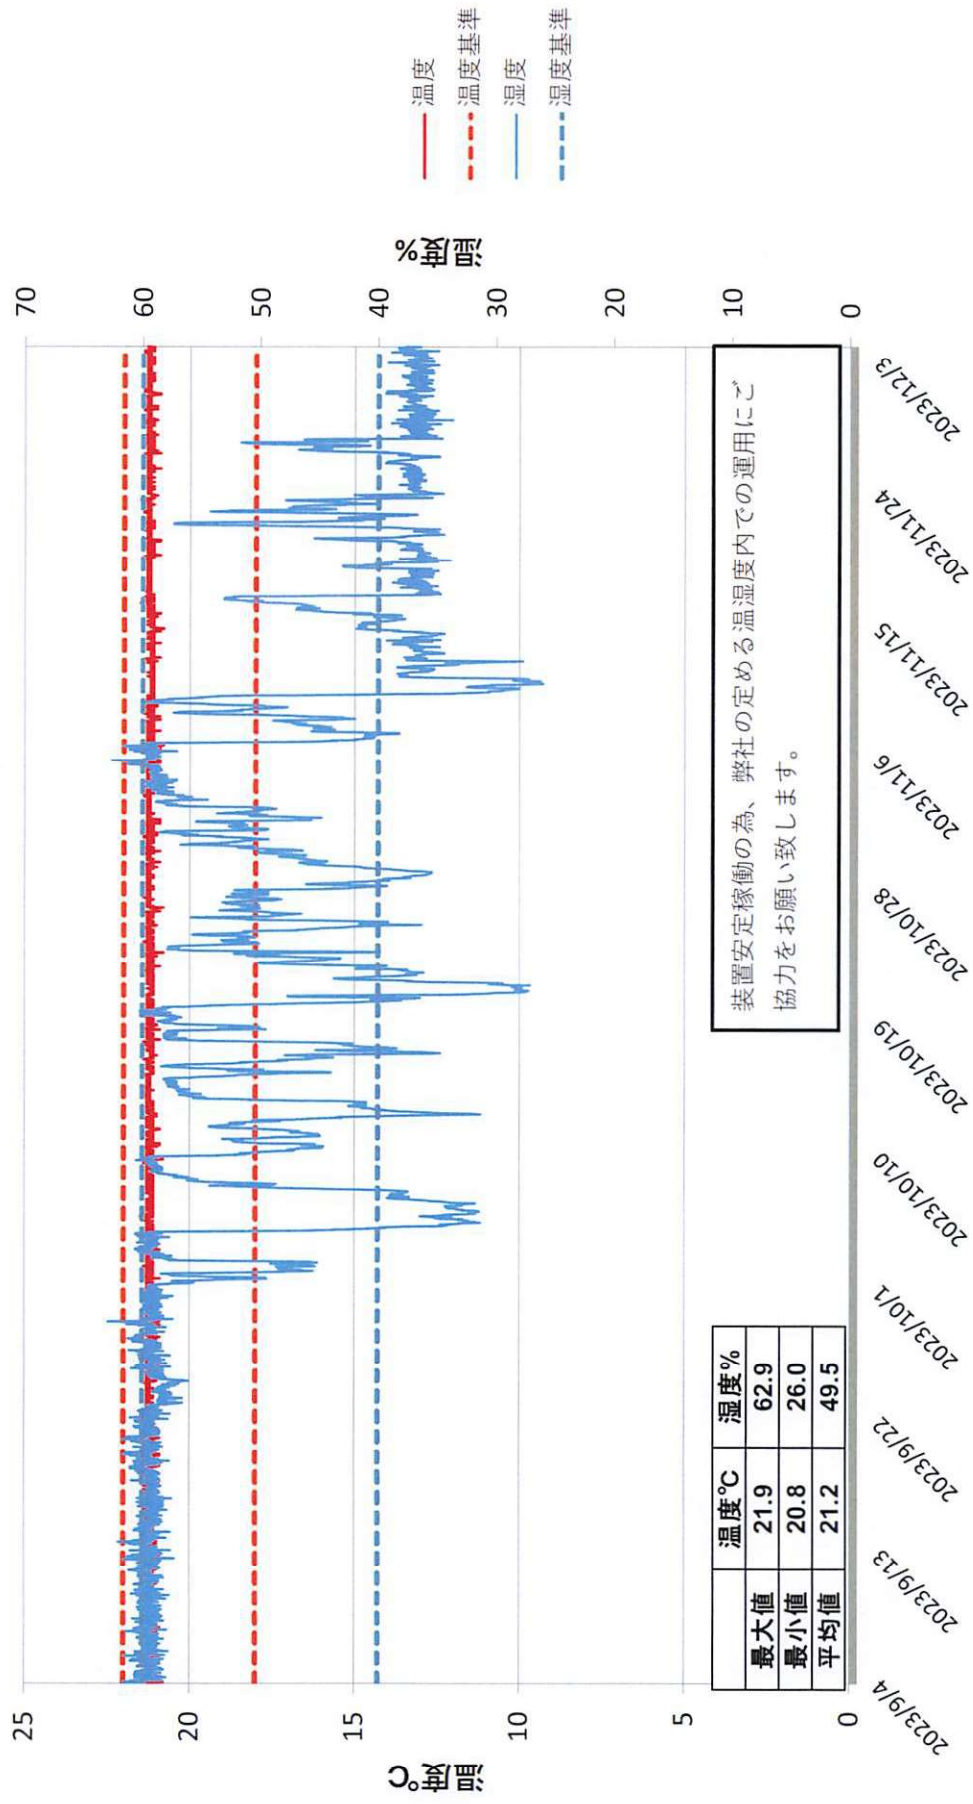
732-40015627-MR07 検査室 (サンプル期間: 2023/09/04 ~ 2023/12/04)

< 温度許容値: 18 °C ~ 22 °C 湿度許容値: 40 % ~ 60 % >
