定期点検報告書(予防点検/安全点検)

顧客名: 国立研究開発法人国立がん研究センター中央病院 様

装置名: MAGNETOM Vida

作業表 No.	728201377796	作業実施日:	2024年 6月 5日
作業表 No.	728201377797	作業実施日:	2024年 12月 4日

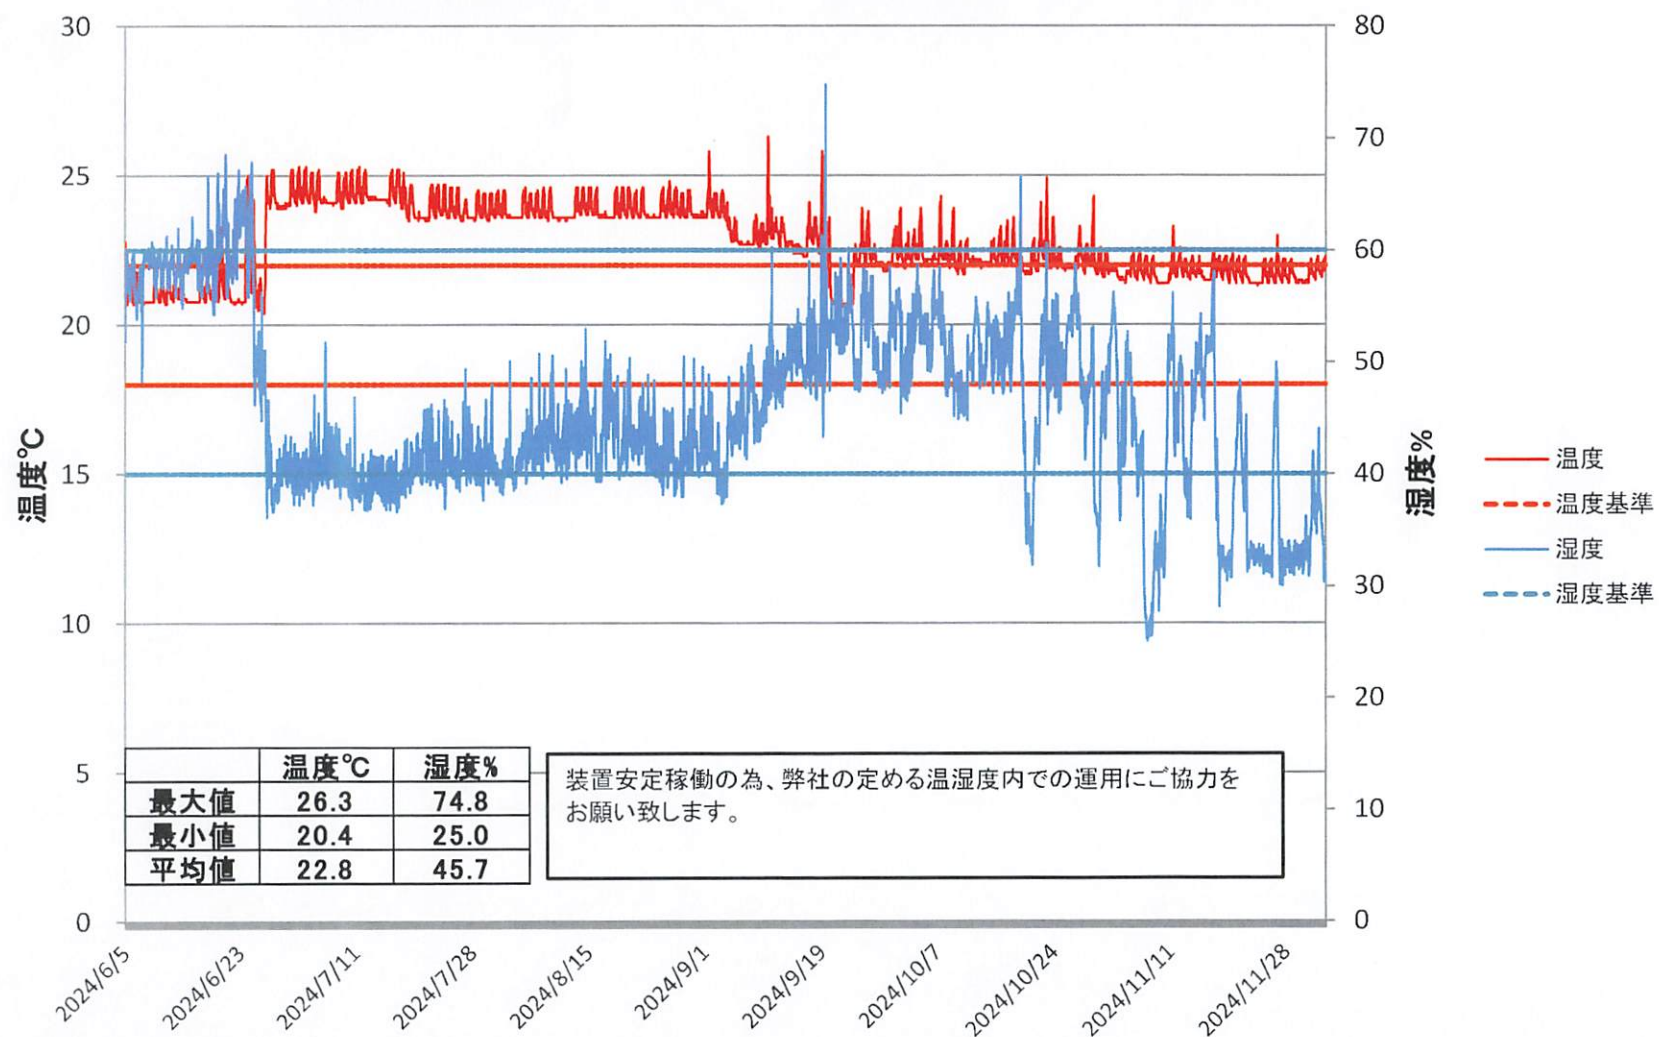
国立研究開発法人国立がん研究センター中央病院様 MAGNETOM Vida
732-40015627-MR06 検査室（サンプル期間：2024/06/05 ～ 2024/12/04）
<温度許容値：18℃ ～ 22℃ 湿度許容値：40% ～ 60%>
